Asbestsanering voor iconische De Brouckèretoren

De oude Philipstoren aan het Brusselse De Brouckèreplein krijgt een grondige opknapbeurt. Eigenaar Whitewood stript het gitzwarte gebouw en tovert het pand om tot een spierwit baksteen in de hoofdstad. Hiervoor is echter een grondige asbestsanering nodig.

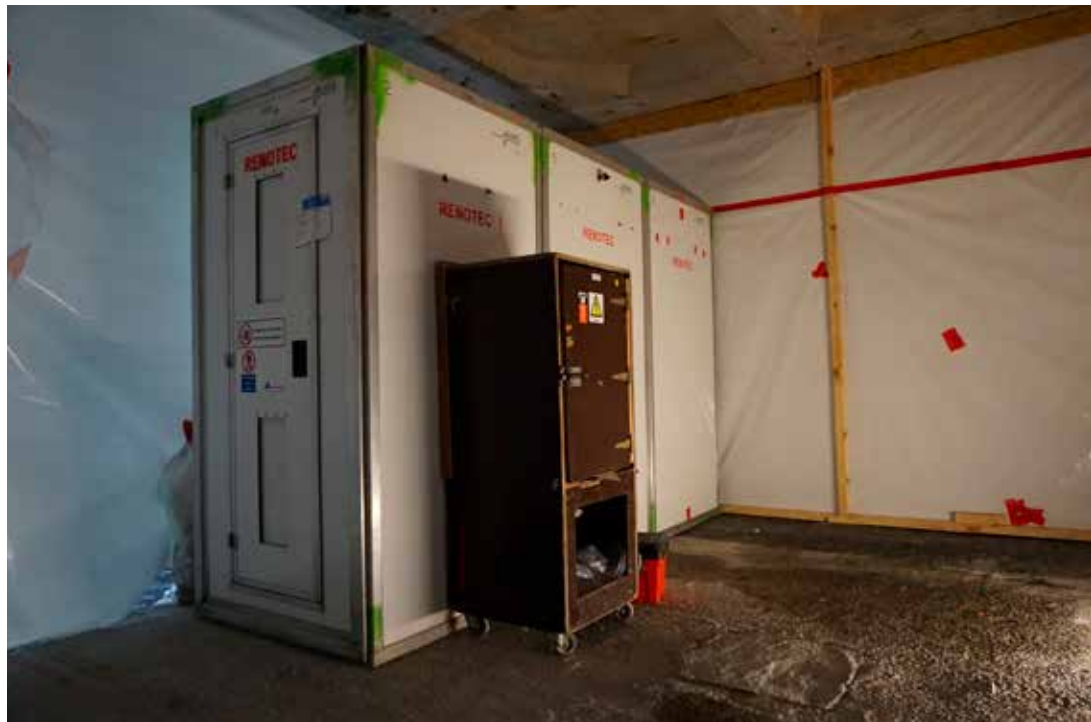
Deze saneringszone is luchtdicht gemaakt met plastic folie. Een drietrapssluis met een 'schone ruimte', een douche, een 'vuile ruimte' en een houten materiaalsluis laat arbeiders toe om de ruimte veilig te betreden en te verlaten. Regelmatig wordt de lucht binnen en buiten de installatie gemeten.

In het voorjaar van 2018 maakte Kiwa Oesterbaai de asbestinventaris op. Intussen is de milieuvergunning in orde en voert De Meuter de voorontmantelingswerken uit. Nadat de sloper zijn werk heeft uitgevoerd, komt Renotec in actie. "We hebben de saneringsoperatie opgedeeld in zes fases", zegt Vandekerckhof. "Maar eerst hebben we de werf voorbereid. We bouwden een van de noodtrappen om tot ventilatieschacht en plaatsten een afzuiginstallatie op het dak van de derde verdieping. Die 'extractor' zorgt voor de filtering van de lucht en de onderdruk in de saneringszones."

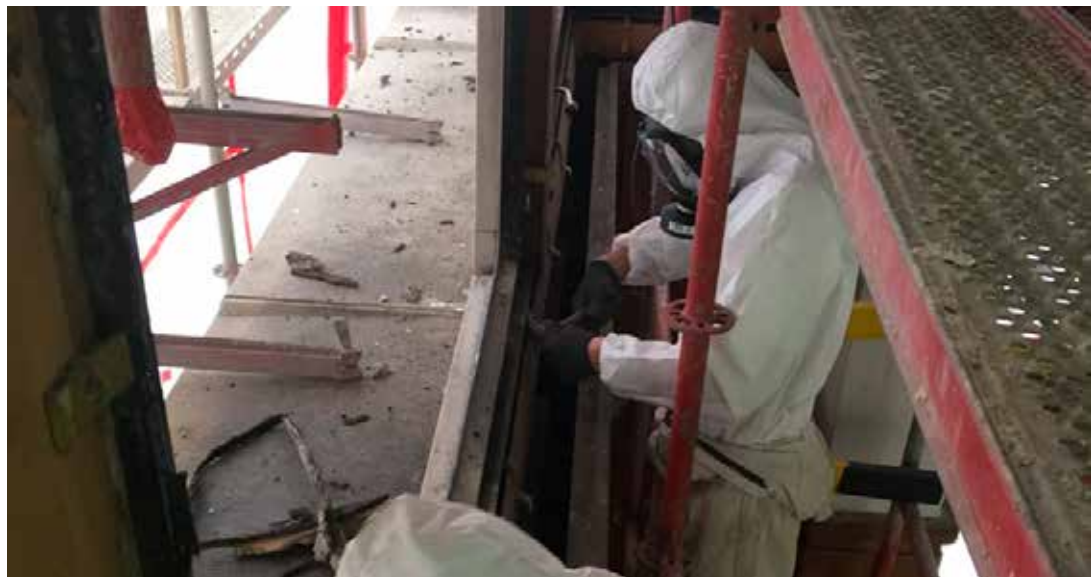
Asbestsaneerders aan het werk.

want in de gevelementen werd asbesthoudende lijm gebruikt voor de bevestiging van de kurkisolatie. Ook in de diverse vloerafwerkingsslagen doken er asbestvezels op. Renotec moet eveneens brandwerende isolatiestroken aan de onderzijde van de draagstructuur en asbestcementen doorvoeringen in het plafond saneren, net als brandvertragende deurlijsten en brandschotten in de technische schachten.

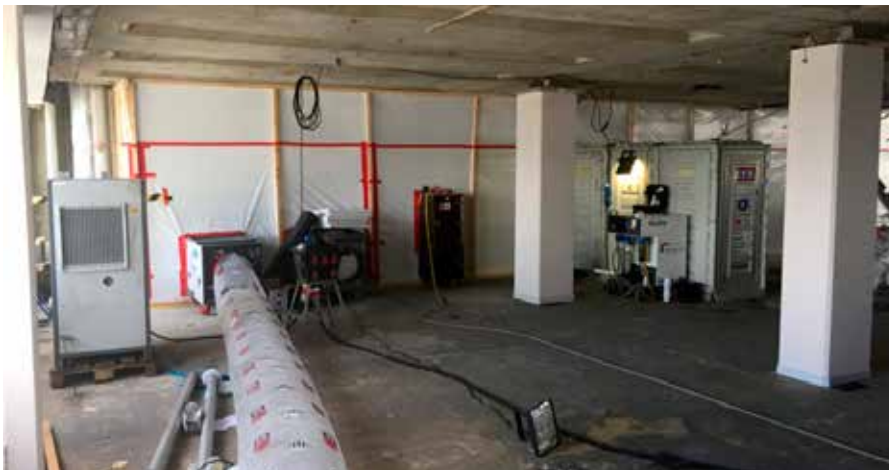
Een buitenzicht van een saneringszone, opgebouwd door Renotec-arbeiders. Links staat het afzuigstelsel dat voor de onderdruk zorgt. De ruimte zelf is luchtdicht gemaakt.
